ПРИМЕНЕНИЕ КОРРОЗИОННОСТОЙКИХ НАСОСНО-КОМПРЕССОРНЫХ ТРУБ НА ПРОБЛЕМНЫХ ДОБЫВАЮЩИХ СКВАЖИНАХ МЕСТОРОЖДЕНИЯ УЗЕНЬ

Д.Х. Хасанов, М.А. Сихаев

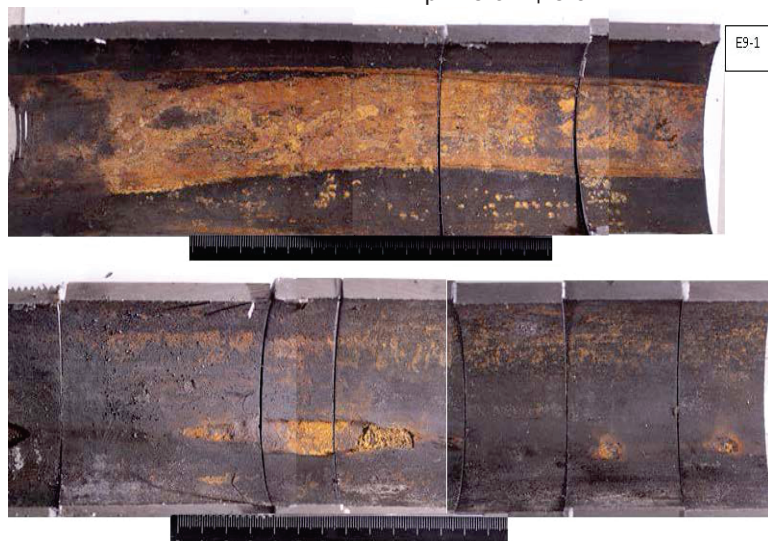
Рисунок 1. Вид внутренней поверхности НКТ на nipple'ном и муфтовом конце

В результате визуального осмотра внутренней поверхности фрагмента nipple'ного конца НКТ установлено следующее (рис. 1 и 2):

- сквозные повреждения резьбы nipple'я обусловлены образованием «канавы». Глубина канавы превышает 2 мм, поэтому с учетом уменьшения толщины стенки трубы в области впадин резьбы nipple'я она привела к образованию сквозных отверстий;

- «канавка» имеет неровные пологие берега. Она расширяется ближе к nipple'ному концу трубы, здесь её ширина составляет порядка 50 мм. Ширина остальной части канавы составляет около 40 мм. «Канавка» внутри заполнена продуктами коррозии «рыжего» цвета толщиной менее 1 мм.

- остальная поверхность данного конца трубы имеет темно-коричневый цвет без коррозионных поражений с отдельными мелкими вкраплениями отложений «рыжего» цвета.

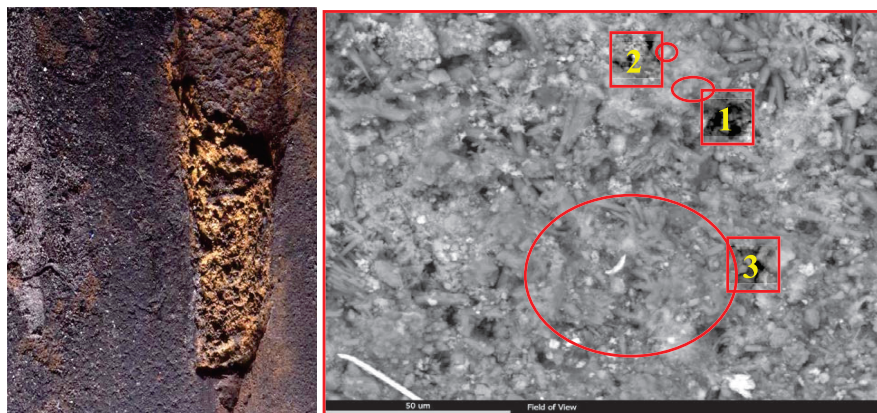
Рисунок 3. Вид на внутренней поверхности НКТ в сечении

тренней стенки НКТ. Установлено, что слой продуктов коррозии и отложений представлен соединениями серы, кальция, кислорода, железа, хлора и натрия (рис. 3, табл. 2).

Фазовый состав отложений и продуктов коррозии проводился из того же участка, что и химический. Результаты рентгеноструктурного и рентгеноспектрального анализа схожи между собой. Продукты коррозии представлены карбонатом кальция, оксидами и сульфидами железа, а также хлоридом натрия.

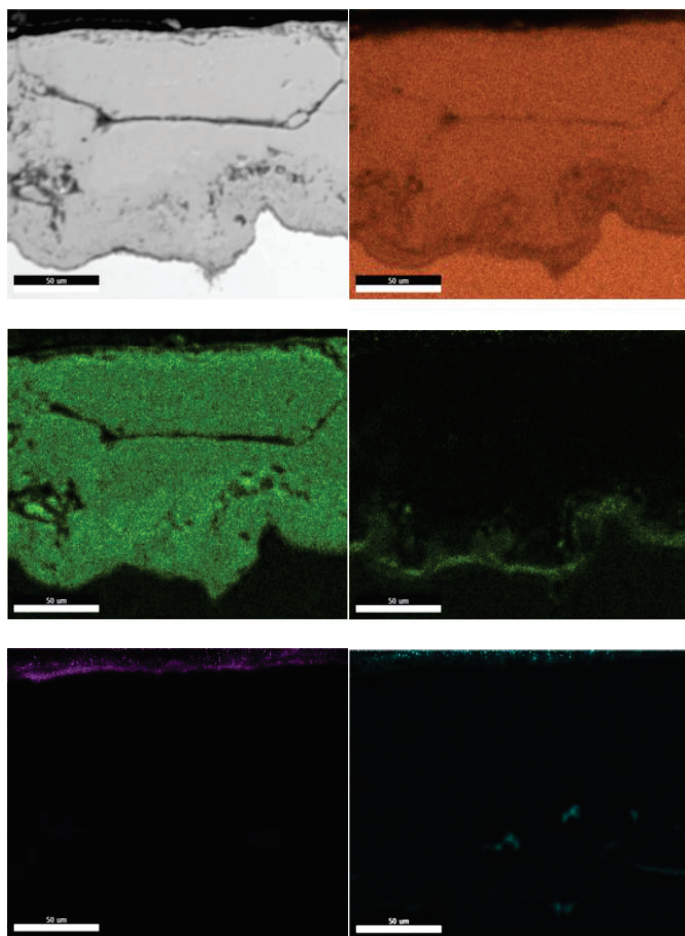
Рисунок 4. Сечение окалины в характеристическом рентгеновском излучении с неповрежденного участка

Участок сечения окалины в характеристическом рентгеновском излучении представлен на рис. 4. Видно, что на поверхности окалины присутствуют сульфиды железа в виде осадка. На границу раздела «металл – окалина» через трещины и несплошности в окалине проникли хлориды. В нижнем, прилегающем к металлу трубы, слое окалины видна повышенная концентрация хрома.
