ЭКСПРЕСС-ДИАГНОСТИКА ОБРЫВА-ОТВОРОТА ШТАНГ НА СКВАЖИНАХ, ОБОРУДОВАННЫХ ШТАНГОВЫМИ ГЛУБИННЫМИ НАСОСАМИ

А.С. Галеев¹, С.Л. Сабанов¹, Р.Н. Сулейманов², О.В. Филимонов²,
Т.А. Утемисов², Ж.К. Жантурин³

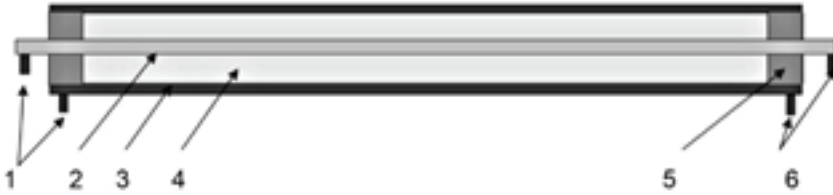
Рисунок 2. Схема испытательного стенда

Стенд состоит из 4 моделей коаксиального проводника – аналог канала связи «НКТ – колонна штанг», представляющих собой металлические трубки определенного диаметра и длины.

таллическая (медь) проволока определенного диаметра, отцентрированная при помощи диэлектрических изолирующих втулок-центраторов (рис. 2). Каждая трубка имеет резиновую пробку с отверстием, через который пропущена проволока и соединена с зажимом для подачи сигнала.

1 – контакты для подключения генератора сигналов, 2 – проволока; 3 – труба, 4 – среда, заполняющая трубу, 5 – диэлектрическая пробка, 6 – контакты подключения источника питания [7]

Регистрация импульсов производилась при помощи двухканального осциллографа GW Instek gds-71042:

С целью оценки волнового сопротивления коаксиального «кабеля», заполненного воздухом, первая серия испытаний проводилась без заполнения кольцевого пространства жидкостью. Для удобства рассмотрения частоты импульсов объединялись в диапазоны (1...5) кГц и (6...10) кГц.
